# グラスライニング機器 トラブル事例

## 破損特性要因

# ガラスが破損した場合

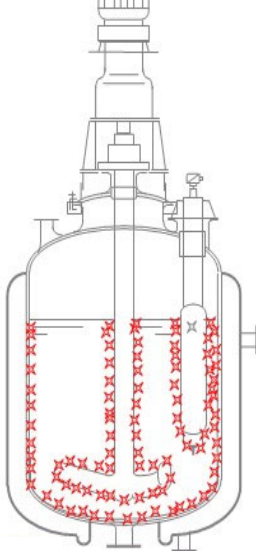
静電気による  
バッフル先端部  
損傷

破損状態

スタティックマーク部 (A) (×35)

スタティックマーク

タンタル補修

タンタルディスク

物質、操作条件および設備対策のトータルでの静電気対策が重要。

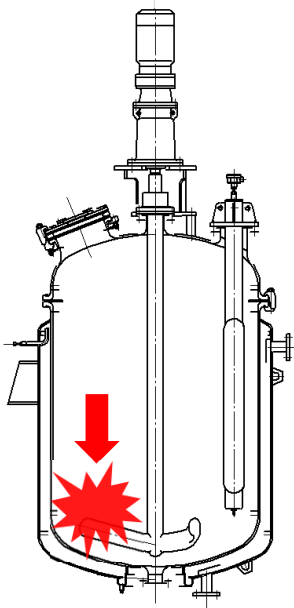
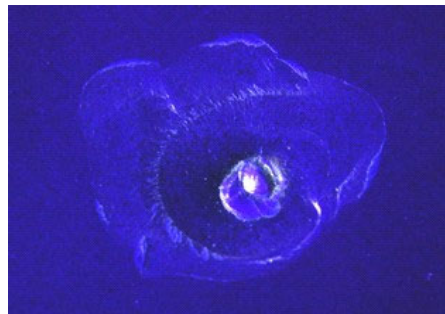
工具、ボルト・  
ナットなどの落下

破損状態

打痕、花びら状

表面はガラスです。マンホールやノズルから  
工具、クランプなどを絶対落とさないようご注意ください。

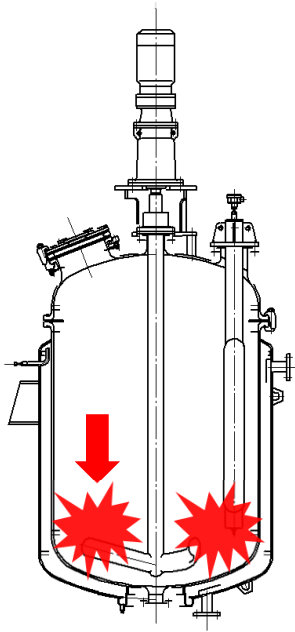
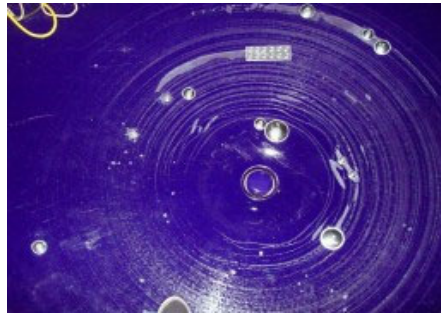
## 金属類の 混入・攪拌

羽根、缶体共に致命傷

- ・異物混入要因の除去
- ・仕込み口へのフィルターなどの設置

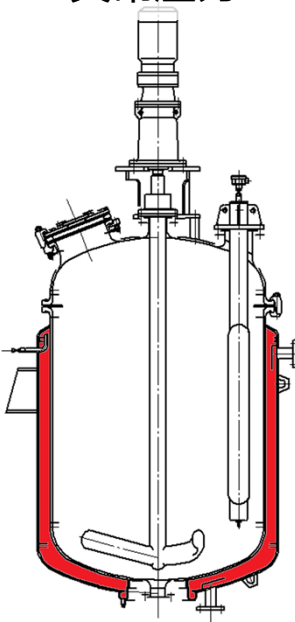
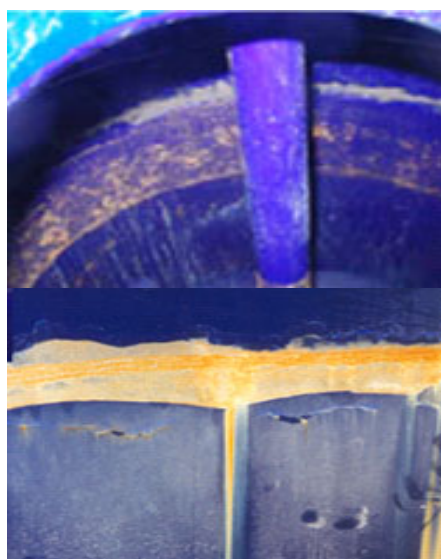
### ジャケット内の 異常圧力

円筒クラック

異常圧力によるジャケット取付部のガラス破損は、  
応急処置不可なるも、温度変化なければ樹脂補修も可。

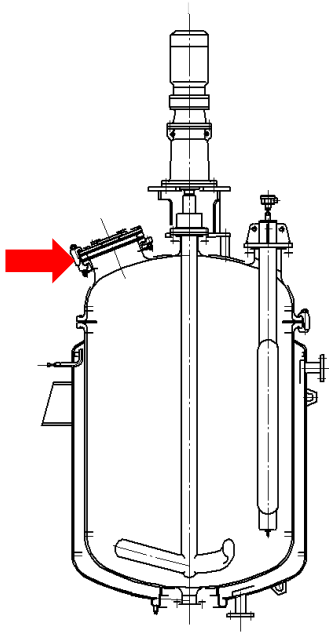
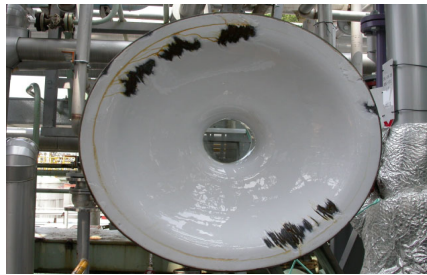
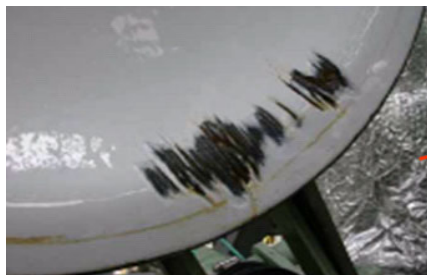
## フランジ部の 過大締め付け

すじ状クラック

応急対策  
樹脂補修

恒久対策  
新規交換

- ・片締め厳禁。
- ・ボルト、クランプの締め付けトルクは、取説参照。

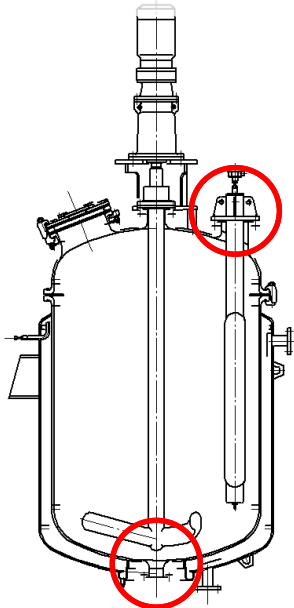
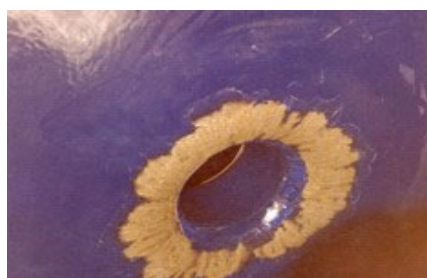
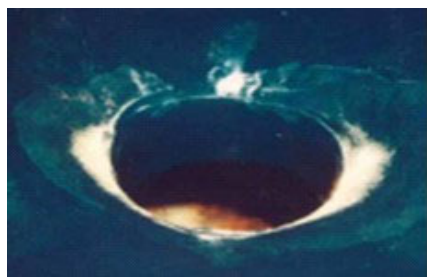
## ノズル部への 過大荷重

放射・円筒クラック

配管からの応力緩和には、ベローをご使用ください。

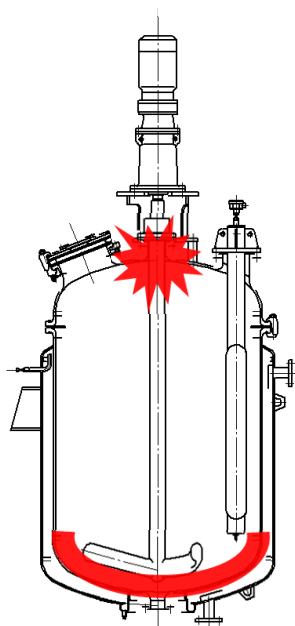
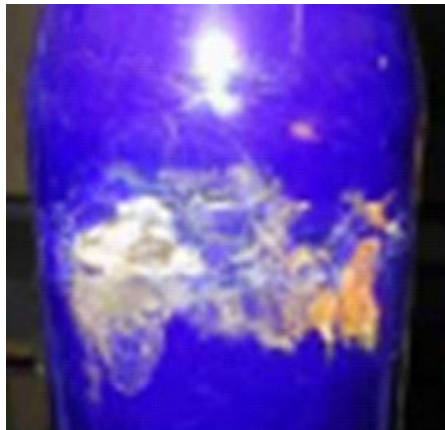
内容物の固化・堆積

ねじれ破壊割れ

内容物の化学的、物理的特性を考慮し、  
攪拌機が過負荷運転にならない様ご注意ください。

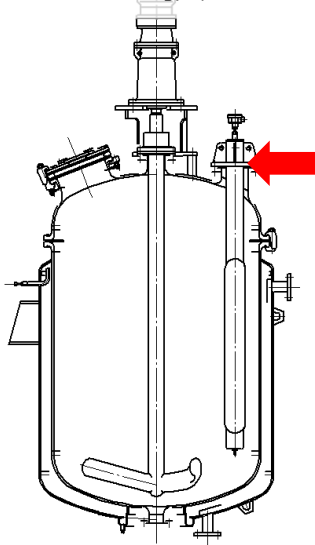
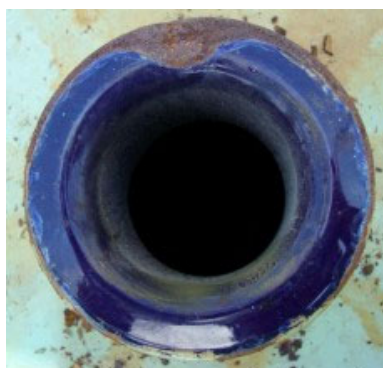
### ノズルフランジ部 液漏れによる ガラス破損

外周部母材より剥離

気層部ノズル或いはマンホールのフランジ面やフランジR部のガラスが  
破損した場合、樹脂及びPTFEスリーブを使用して補修します。

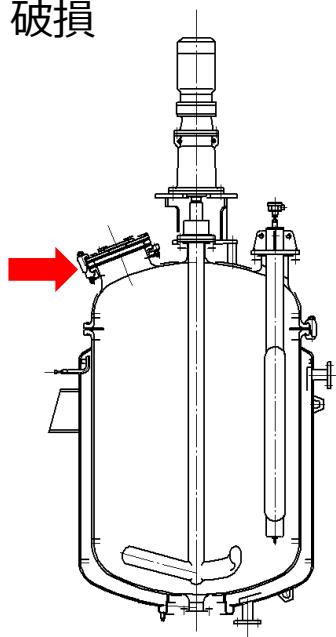
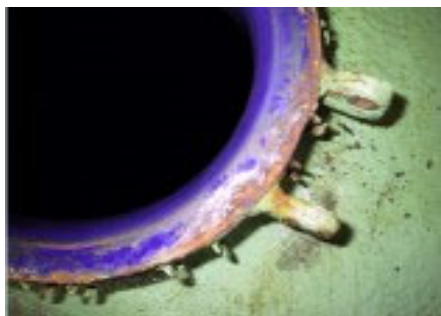
## マンホールフランジ部 液垂れによるガラス 破損

外周部母材より剥離

フランジ部からの液垂れをそのまま放置されますと  
外周部からガラスが破損し、機器の寿命を左右します。
